INFORME DE CONSIENCIA DE COSTO MANTENCION PLANTA CHANCADO		
M. MICHILLA SUP. MANTENIMIENTO	ELABORADO POR: MARCELO ZÚÑIGA

Informe de mejoras en encapsulamiento de chancadores Symon´s 5 1/2 de Minera Michilla.

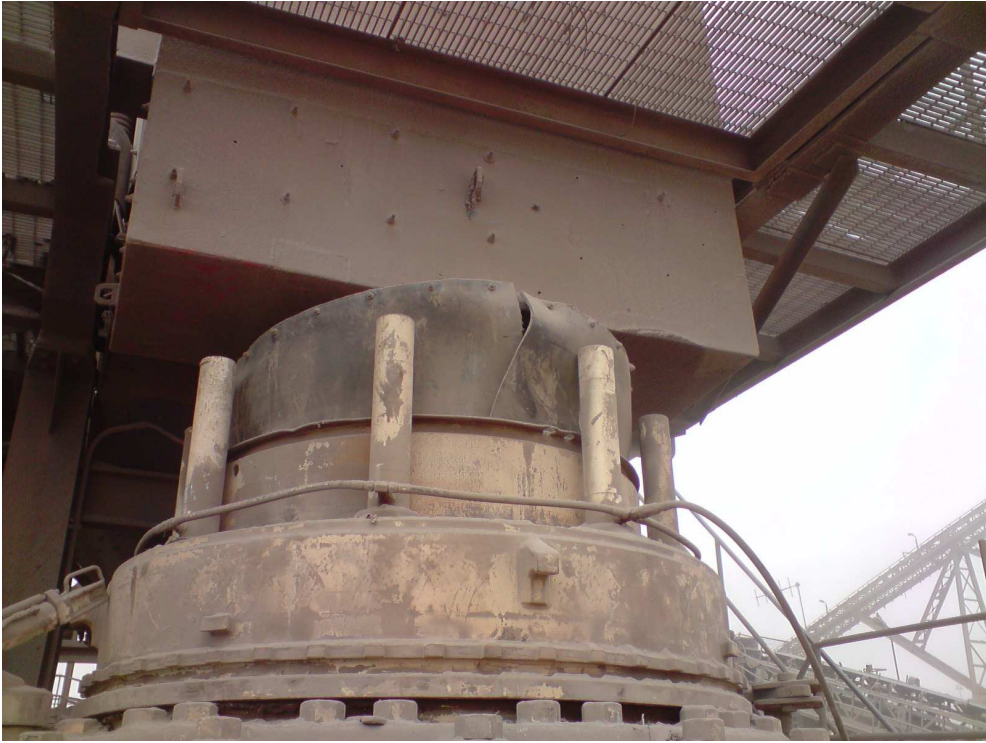
En la planta de chancado fino compra se encuentra los chancadores Symon´s, la cual tiene un sistema de encapsulamiento que son deficientes en su objetivo, produciendo una gran cantidad de contaminación en su entorno. A demás para poder abrir y poder observar el interior del chancador, el personal de mantenimiento debe realizar varias labores para poder realizar dicha inspección. (ver foto 1)

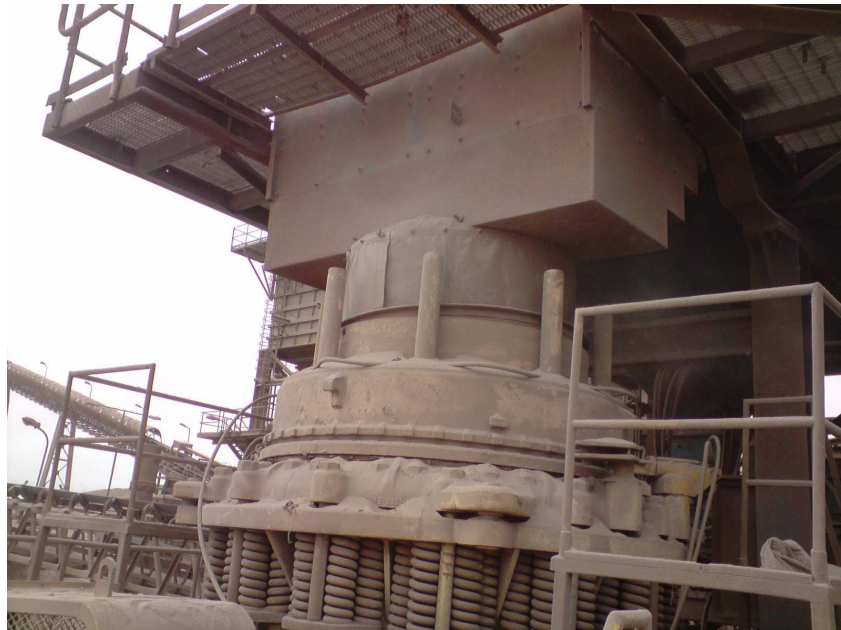
En el mes de agosto se instaló el nuevo encapsulamiento en el chancador 5 ½ # 1, dando excelentes resultado evitando que existe una gran cantidad de contaminación producido por el chancador. (ver foto 2)

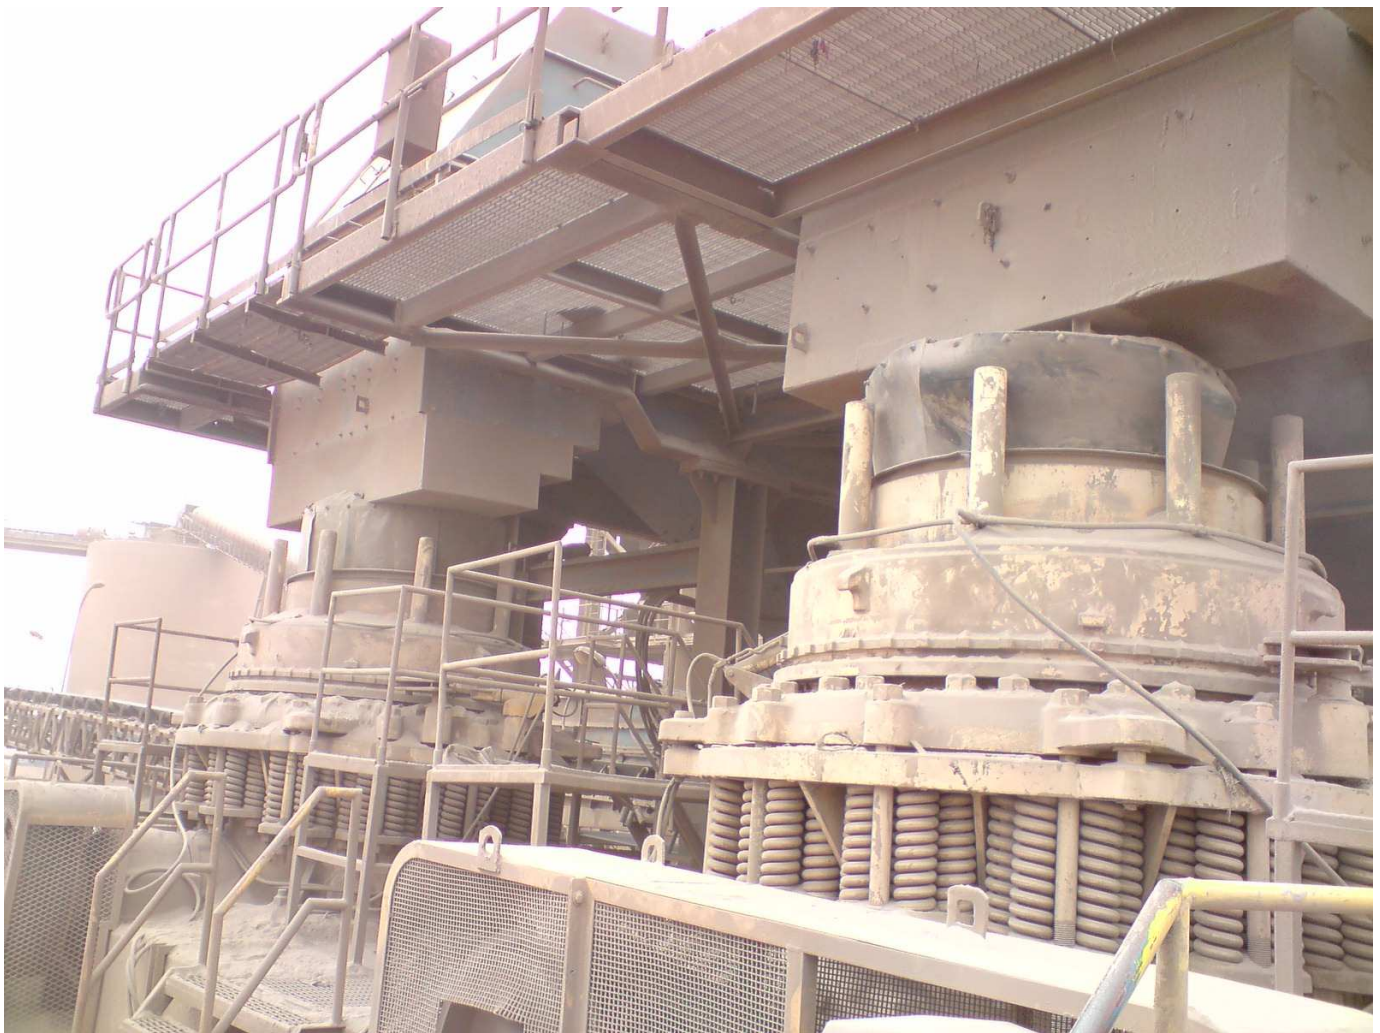
Se puede apreciar que el chancador 5 ½ # 1, con su nuevo encapsulamiento con produce gran contaminación, en comparación del chancador 5 ½ # 2, que se ve claramente que su encapsulamiento es deficiente, produciendo un gran contaminación por su contorno. (Ver foto N°3)

Cabe señalar que en el mes de Octubre se instalará el nuevo encapsulamiento del chancador 5 ½ # 2.
